# 三维激光扫描技术在 北京琉璃河大桥灾后的应用

曹春利 张涛

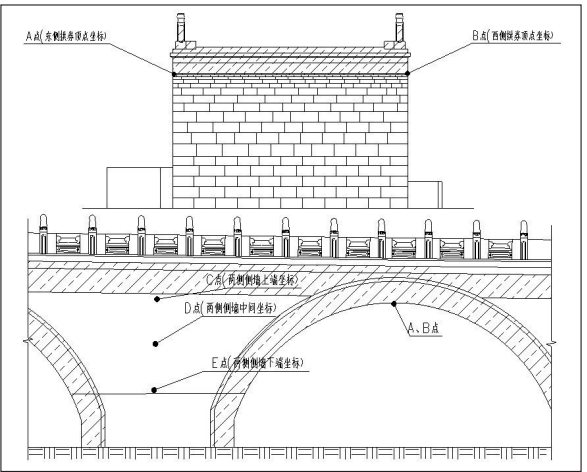
图2 单点分析特征点位置

分析方法采用整体分析与单点分析相结合的方式进行。单点分析方法选取5个特征点(A~E点)的坐标数据,其中A点和B点数据用于判断各拱圈顶部相对下沉变形状况;C点、D点和E点数据用于判断各侧墙歪闪状况(图2)。

拱圈变形的单点分析主要考察指标为拱圈顶部相对沉降量,提取11个拱圈的A点和B点竖向(z)数据进行对比分析。由结果可知,拱圈顶部东西两端高差最大处出现在北5券,高差为0.162米,其次北3券、中券、南4券拱圈高差也相对较大。

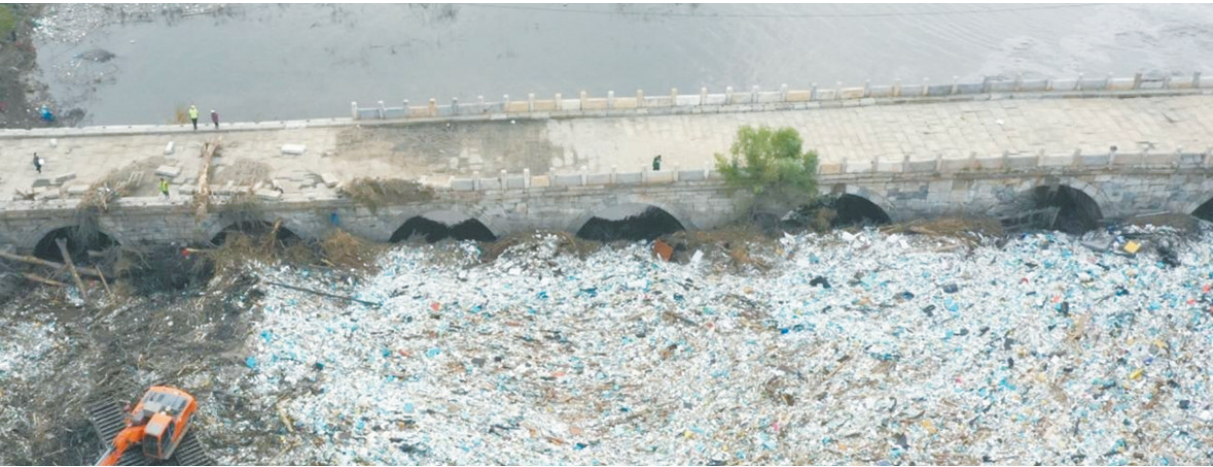
图1 琉璃河大桥受灾情况

频发的自然气候紧急状况,为文化遗产数字化带来新挑战。2023年7月,北京房山区遭受强暴雨极端天气袭击,引发洪水灾害,导致琉璃河大桥栏杆及周边驳岸损毁,桥体周边发生淤积现象(图1)。

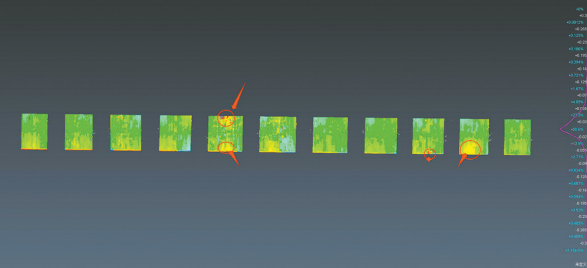
图3 拱圈变形分析图

的标准弧线沿圈洞方向拉伸生成的标准弧面。分割拱圈点云以便于直观分析,与参照曲面进行拱圈3D变形对比分析(图3)。

分析结果显示,拱圈整体变形在±0.3米内,北5券东西两侧、南3券东侧、南2券东侧等局部区域变形超过0.1米。相对于参考面,50.6%的数据偏差在0.02米以内,85.5%的数据偏差在0.055米以内,考虑到拱桥材料及构造偏差,可认为这些区域基本无变形。综合单点及整体分析结果,表明拱券整体结构完整,受力状况良好,未发生较大变形。
