# 三维激光扫描技术在 北京琉璃河大桥灾后的应用

曹春利 张涛

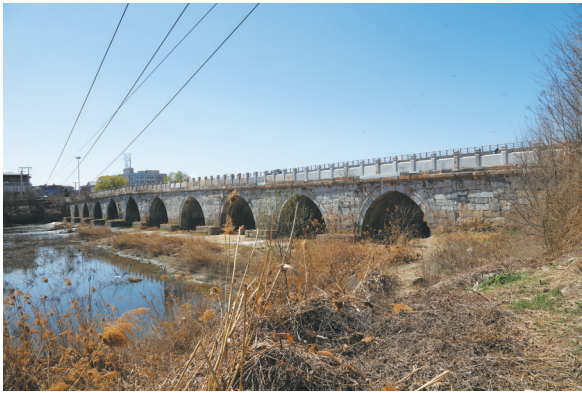
图3 拱圈变形分析图

的标准弧线沿圈洞方向拉伸生成的标准弧面。分割拱圈点云以便于直观分析,与参照曲面进行拱圈3D变形对比分析(图3)。

分析结果显示,拱圈整体变形在±0.3米内,北5券东西两侧、南3券东侧、南2券东侧等局部区域变形超过0.1米。相对于参考面,50.6%的数据偏差在0.02米以内,85.5%的数据偏差在0.055米以内,考虑到拱桥材料及构造偏差,可认为这些区域基本无变形。综合单点及整体分析结果,表明拱券整体结构完整,受力状况良好,未发生较大变形。

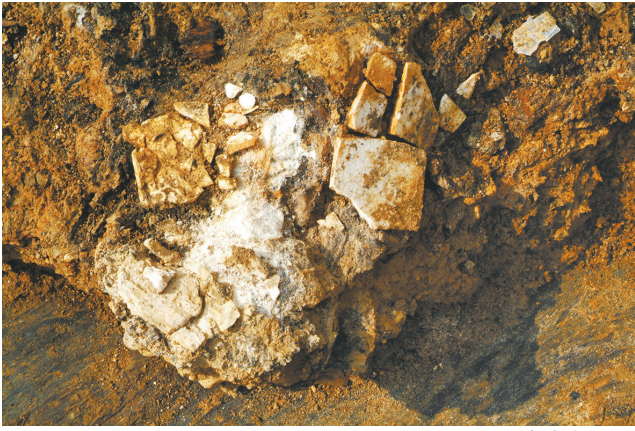
由于墓葬坍塌及两次被盗,琉璃片出土时大量无序堆积在一起,无完整器型,断裂、风化和酥粉等病害严重。为减少保存环境骤变给文物带来的影响,考古人员在快速清理琉璃片上部泥土,露出上层残片,开展拍照、绘图等资料采集后,分别将零散或归属清晰的琉璃残片单独提取编号;成堆难以区分归属的残片,连同周边泥土进行整体提取。室内保护提取残片共计编号31组,残片数量六百余块,并清理出近四百张金箔片和少量金缕、云母薄片。

琉璃片出土时

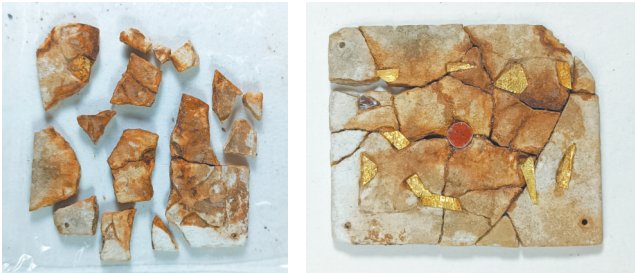
找出80-23残片

80-23保护修复后

跨编号拼接:打破编号的限制,将墓葬出土的所有琉璃残片进行了广泛而系统的跨编号拼接。首先,依据纹饰、边缘、中心等特征对琉璃残片进行分类整理,并统一摆放。随后,依据茬口、颜色、厚度及色泽等特征,逐一进行细致的拼对。在拼对过程中,发现部分残片虽源自同一琉璃片,但颜色和风化程度存在显著差异。因此,在后续拼对过程中,色泽特征被排除在拼对判断要素之外。经过数月,261块琉璃残片得以成功拼对,绝大多数残片是跨越不同编号拼对成功的。

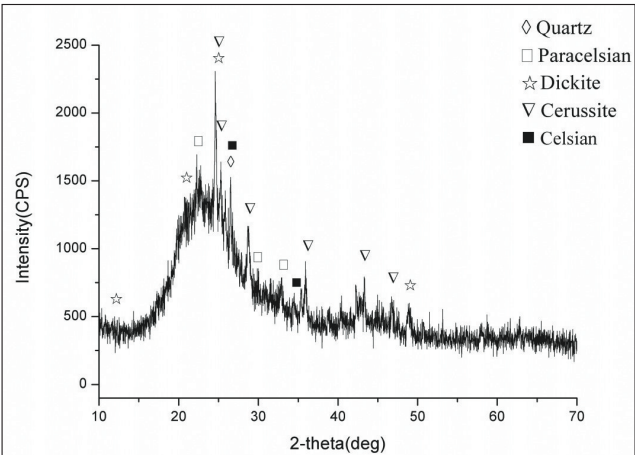
物相分析:将选取的3件样品采用X射线衍射仪(Rigaku,TTR-Ⅲ)检测,显示物相均为玻璃,且有白铅矿、石英和重晶石等物相。其中白铅矿的成分是碳酸铅,属于风化产物,石英和重晶石是琉璃中含的未完全熔融的原料或析出的物质。

80-13的X射线衍射图

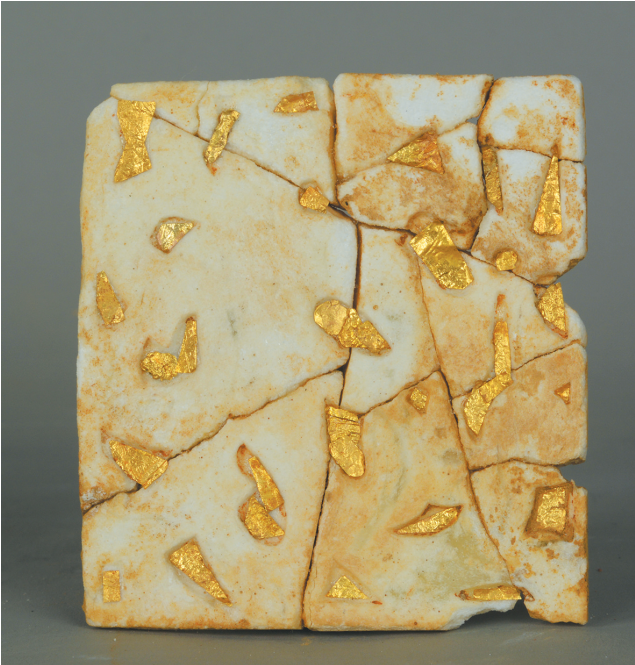
80-9保护修复后
